**稷山县铭福钢铁制品有限公司**  
**“7·17”坍塌一般事故调查报告**

稷山县人民政府事故调查组  
2022年12月14日

# 稷山县铭福钢铁制品有限公司 “7.17”坍塌一般事故调查报告

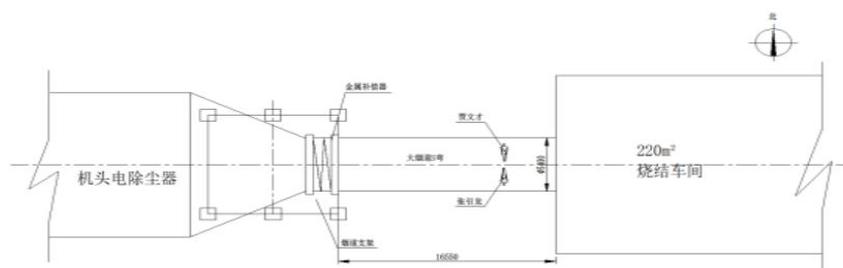
事故现场为大烟道 S 弯坍塌、遇难者被救出后原状。大烟道 S 弯整体严重变形，东端（变形破损）与烧结厂房内的大烟道相连，东端南侧大烟道 S 弯下方有明显的血迹。西端依靠在除尘器烟道混凝土支架上，管道中心偏向 C~D 柱间，该支架东侧+5.00m 框架梁靠近 D 列柱处已严重断裂，东侧+11.5m 框架梁外侧和 D

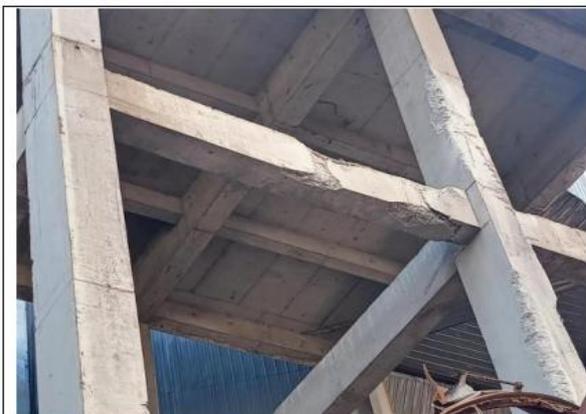
+11.5m 框架梁外侧和 D 列柱外侧可见明显撞击痕迹

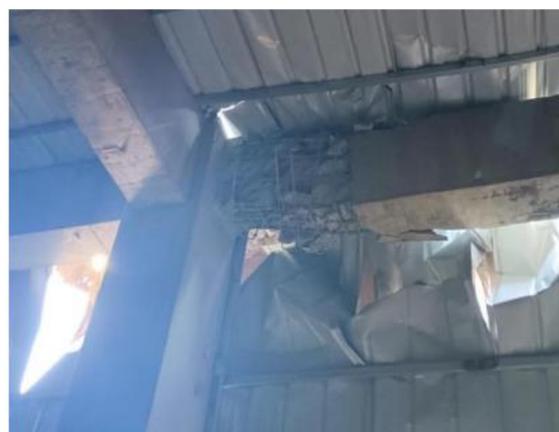
支架东侧+5.00m 框架梁靠近 D 柱处已严重断裂

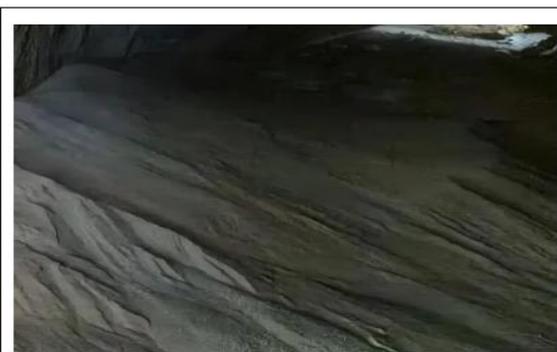
大烟道 S 弯内部喷涂层损坏脱落，有明显积灰。

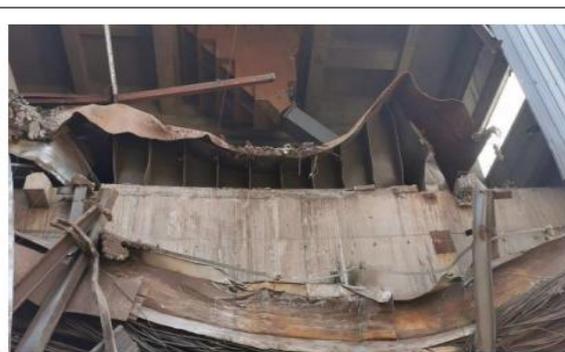
烧结机厂房大烟道出口支撑梁、大烟道固定支架未垮塌，变形不大。

1、烧结厂房内 1 列柱大烟道支架制作安装不符合规范，不足以支撑大烟道 S 弯，导致大烟道 S 弯整体坍塌的可能性分析。该支架是大烟道 S 弯东端的支撑点，整个大烟道 S 弯钢结构的重量+内壁喷涂料的重量+保温材料+外部防腐铁皮的重量以及内部爬梯的重量+管内积灰重量全部靠该支架支撑，如果制作不规范，

钢板材质不合格，该支架在重压下会失去平衡，从而导致大烟道 S 弯整体坍塌。现场清理后，技术人员找到该支架，发现变形不大，未见钢结构扭曲变形等导致失稳的迹象，因此可排除此可能性。

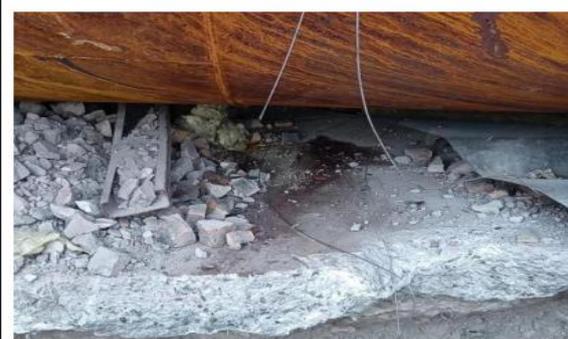
大烟道 S 弯下方有明显的血迹

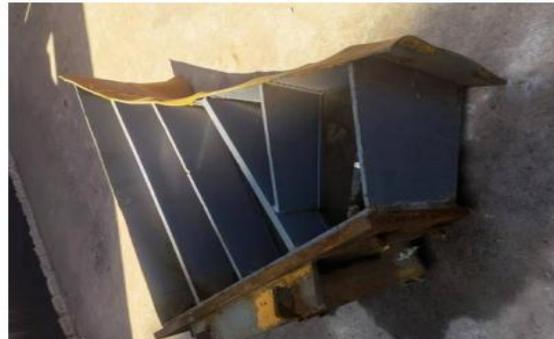
金属补偿器滑动支座未垮塌，变形不大

2、+16.00m 平台滑动支座制作安装不符合规范，不足以支撑大烟道 S 弯重量，导致大烟道 S 弯整体坍塌的可能性分析。该滑动支座是大烟道 S 弯西端的支撑点，但主要用以支撑金属补偿器，承担金属补偿器重量和少部分大烟道 S 弯重量，如果制作不规范，钢板材质不合格，安装位置不合理，该支座在大烟道 S 弯的拉力作用下会滑脱，会因大烟道 S 弯下挠而把金属补偿器撕裂，但不会因滑动支座制作安装不符合规范而导致大烟道 S 弯坍塌。现场清理后，技术人员找到两个滑动支座，发现变形不大，未见钢结构扭曲变形等导致失稳的迹象，支座的安装位置也与中冶长天国际工程有限责任公司施工图（图号 12.04002507.262, 109-75）相符合，因此可排除此可能性。

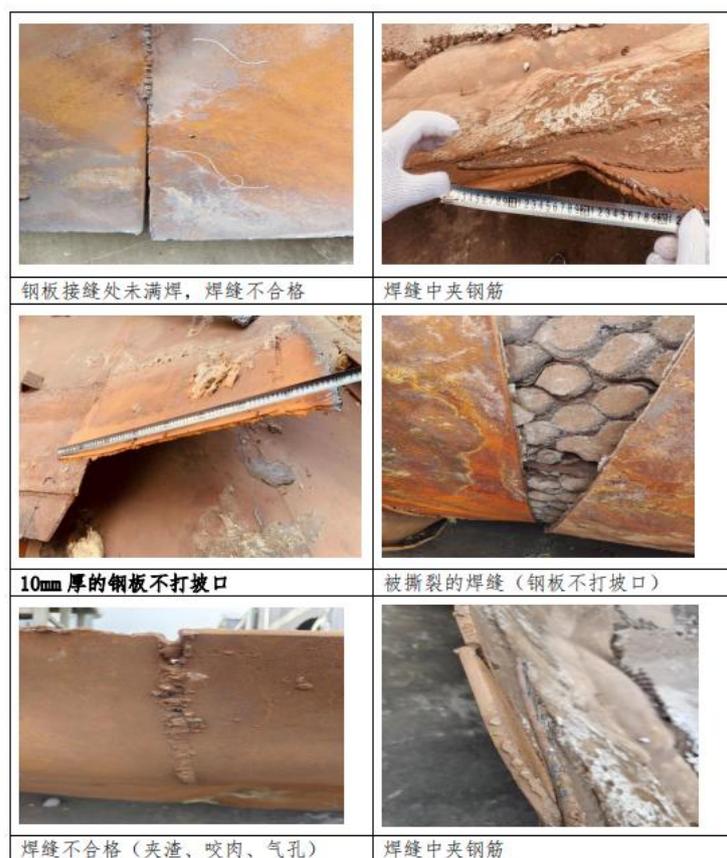
事故现场检验检测时发现大烟道多处钢板焊接质量问题，10mm 厚钢板的焊接处不打坡口，焊缝存在夹渣、咬肉、气孔、不饱满等焊接质量缺陷，焊缝里塞入钢筋和小钢条，个别钢板间未满焊，这些现象均为钢板焊接过程中的质量缺陷，不符合中冶长天国际工程有限责任公司施工图（图号 12.04002507.262.109-73）、《钢结构焊缝规范》（GB50661-2011）、《钢结构工程施工质量验收规范》（GB50205-2020）等设计和规

范要求。因钢板焊接出现质量问题，可在重力作用下，造成焊缝开裂，大烟道 S 弯下挠，牵拉+16.00m 平台的金属补偿器，造成金属补偿器被撕裂，当大烟道 S 弯本体钢结构不能承受多重重量叠加时，会从薄弱处撕裂，下坠坍塌。
